ELENCO FABBRICATI			
Comune	Località	Fg.	Part.
GROSSETO	ENAOLI	147	67 (parte)
GROSSETO	BANDITELLA 2	158	385

Loc. Enaoli - Comune di Grosseto (F. 147 part. 67)

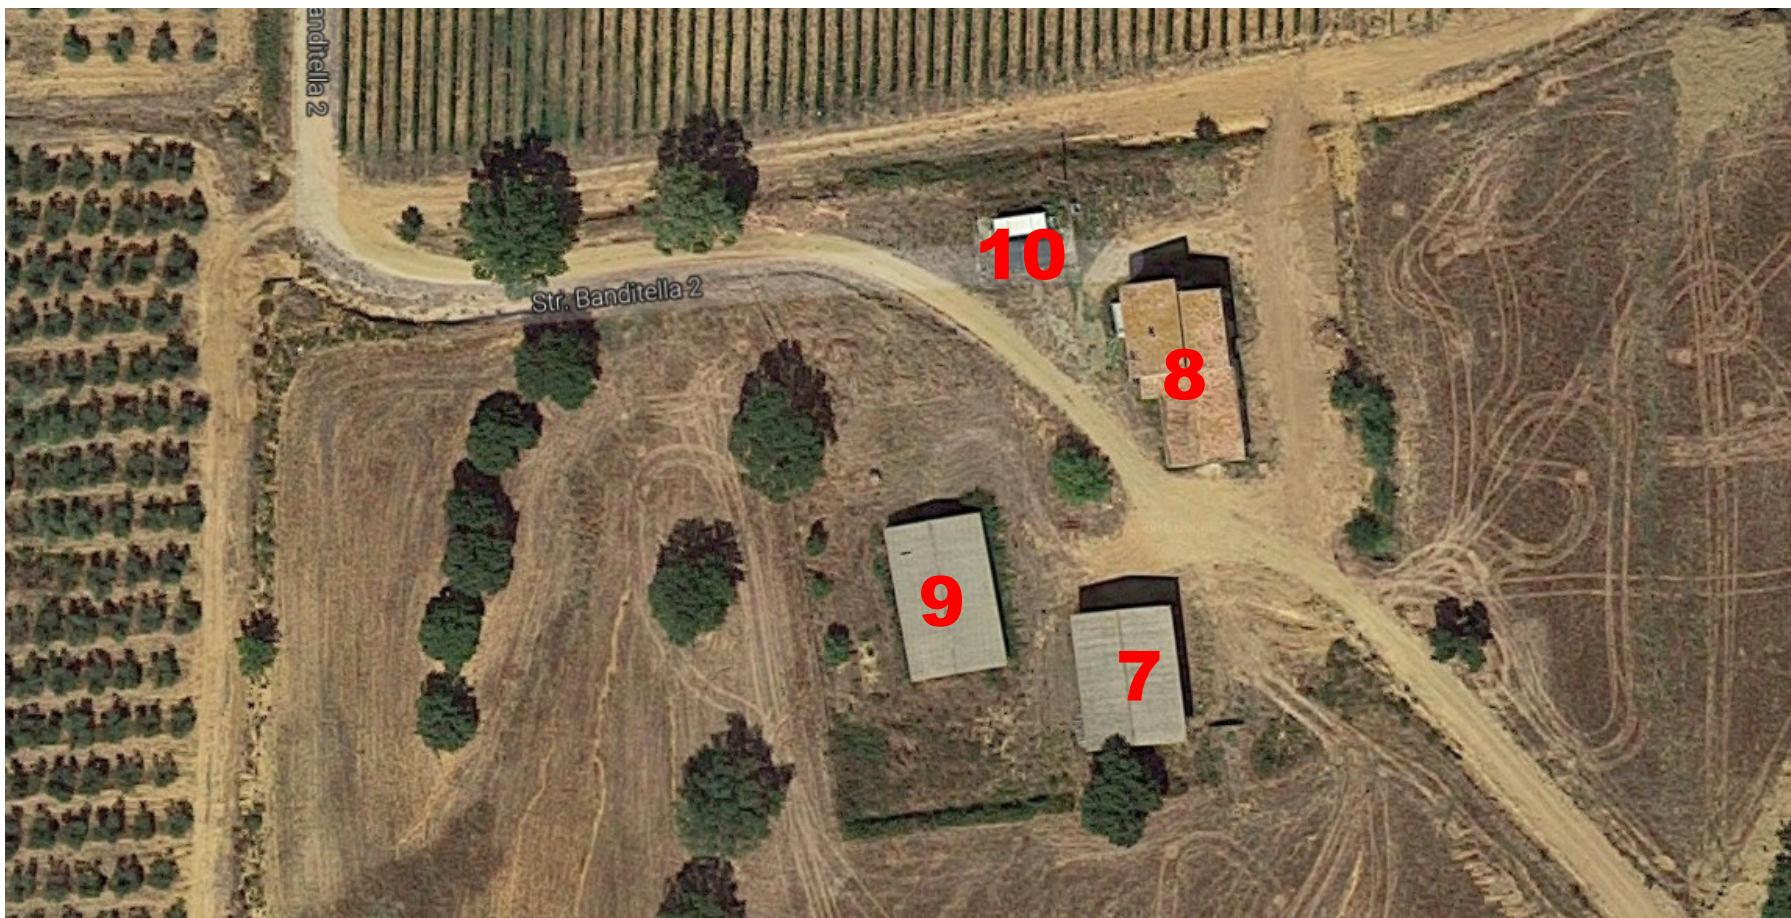
Loc. Banditella 2 - Comune di Grosseto

7 - tettoia

8 - casa colonica ex "podere 117"

9 - tettoia

10 - container mobile (non accatastato) con servizi per operai agricoli
